ИЗНОШЕННОМУ ДВИГАТЕЛЮ ВТОРОЕ ДЫХАНИЕ

Испытательная лаборатория ДВС Политехнического университета, один из лидеров образовательной и исследовательской деятельности России, провела независимые исследования обновленного реметаллизанта RESURS Next.

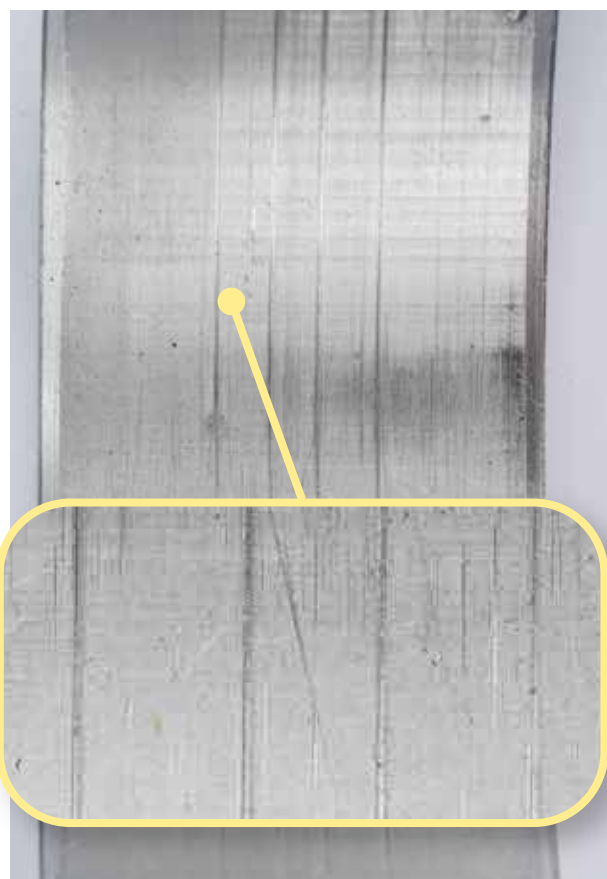
Вкладыш подшипника коленчатого вала с искусственными повреждениями

На вкладыш подшипника коленчатого вала были нанесены искусственные повреждения в виде продольных царапин.

Глубина повреждений
20-70 микрон

Причиненные повреждения соответствуют пробегу
100 - 120 тыс. км
что приближено к сроку первой переборки двигателя.

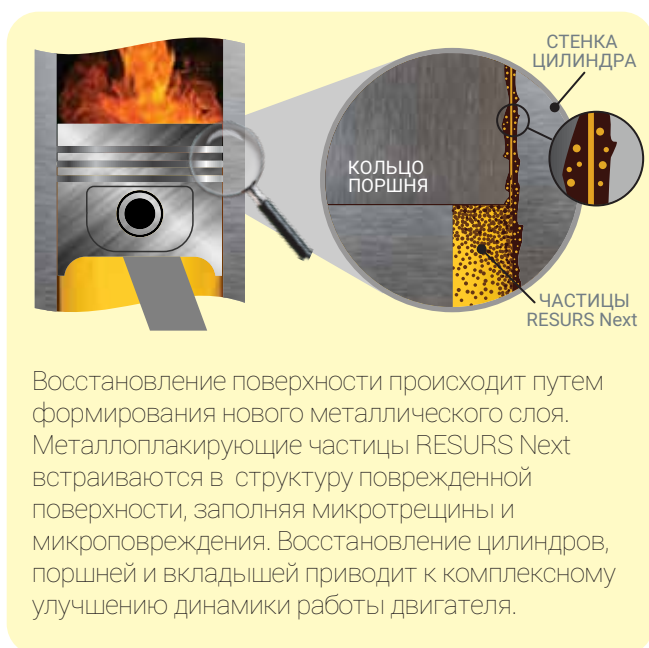
Также из анализа полученных данных следует, что наблюдается уверенная тенденция повышения компрессии в цилиндрах двигателя, прогрессирующая по мере увеличения концентрации содержания препарата в масле. После первой обработки зафиксирован рост компрессии в среднем на 6%, после второй – еще на 4%. Таким образом, после двух обработок рост компрессии составил 10%. При этом на этапе оценки последствий работы препарата отрицательная тенденция снижения компрессии начинает проявляться только на конечной стадии испытаний.

Иначе говоря, эффект последствия RESURS Next сохраняется до 4000–5000 км после замены масла.
